## INFO TECHNIQUE #024

## TECHNICAL INFO #024

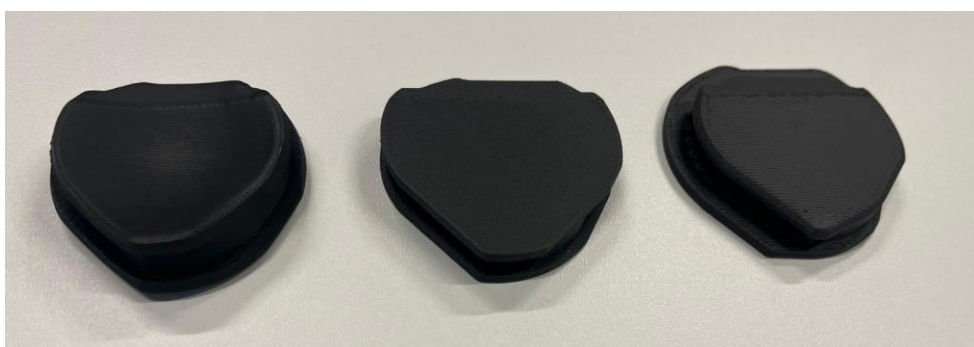
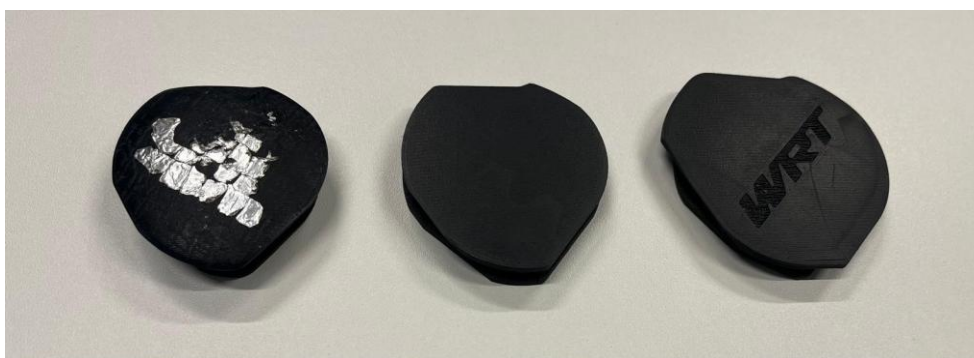
À la suite de contrôles effectués lors des révisions ainsi que de retours d'informations clients, il a été constaté qu'un cache situé au niveau de la distribution pouvait, avec le temps, se détériorer ou se désolidariser.

Ce phénomène dépend du modèle de cache installé, du type de nettoyage moteur utilisé (haute pression, produits agressifs, etc.), ainsi que de l'état ou du retrait du tape aluminium renforcé assurant son maintien.

Dans certains cas, la chute du cache peut se produire, tombant dans le fond plat, voire du côté de la distribution, avec les dégâts mécaniques potentiels que cela peut engendrer.

Il existe trois générations de caches (voir illustration ci-dessous).

La version située à droite correspond à la dernière évolution, offrant une meilleure résistance aux températures ainsi qu'un ajustement plus précis.

Nous vous demandons donc de contrôler l'état et la position du cache de distribution, vérifier la qualité et l'adhérence du tape aluminium, et le cas échéant, remplacer celui-ci par du tape aluminium de qualité adaptée.

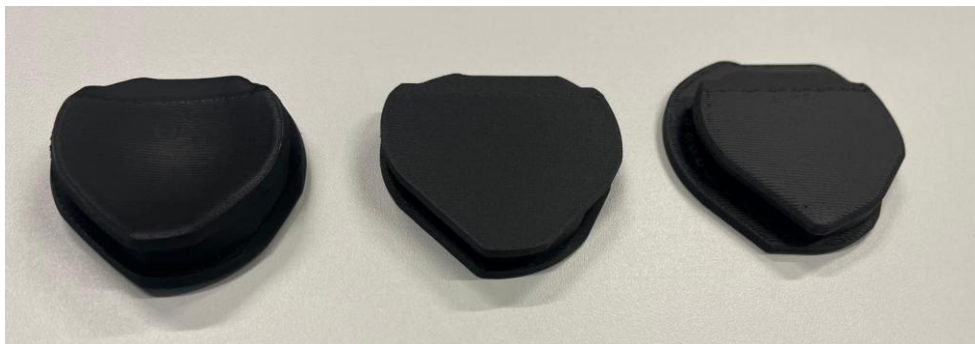
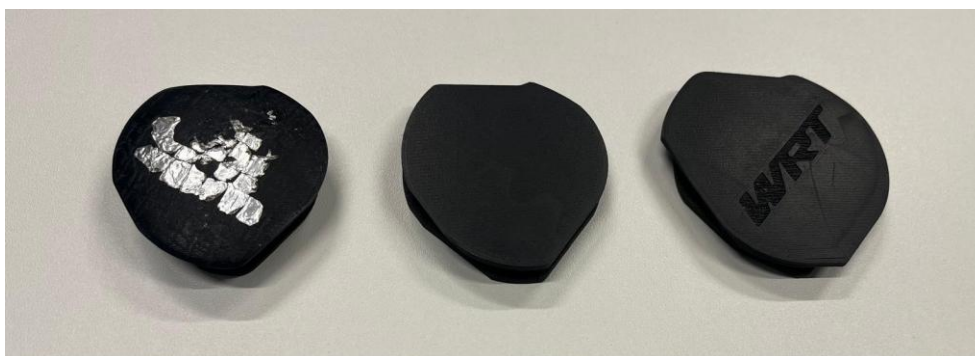
Following inspections conducted during revisions and feedback from customers, it has been observed that a cover located in the timing area can, over time, deteriorate or become detached.

This phenomenon depends on the model of the cover installed, the type of engine cleaning used (high pressure, aggressive products, etc.), as well as the condition or removal of the reinforced aluminum tape securing it.

In some cases, the cover may fall, landing in the flat bottom area or even near the timing mechanism, potentially causing mechanical damage.

There are three generations of covers (see illustration below).

The version shown on the right corresponds to the latest evolution, offering better temperature resistance and a more precise fit.

We therefore ask you to check the condition and position of the timing cover, verify the quality and adhesion of the aluminum tape, and if necessary, replace it with tape of appropriate quality.
