## INFO TECHNIQUE #025

### POSITIONNEMENT DE LA SONDE LAMBDA

### LAMBDA SENSOR POSITIONING

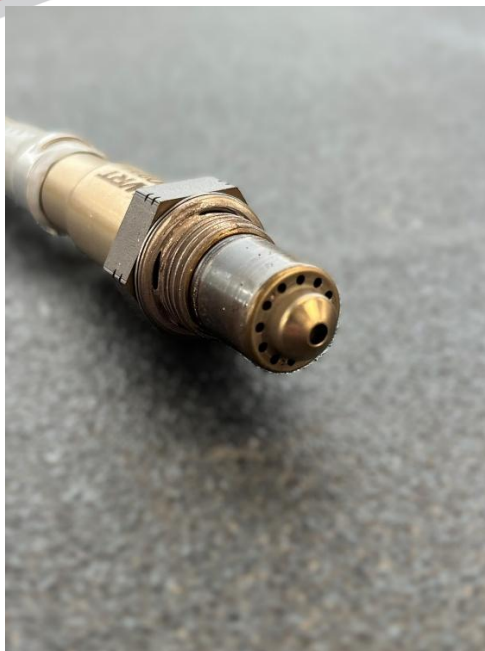
La photo illustre le risque lié au positionnement horizontal de la sonde lambda. On observe que cette orientation favorise clairement l'accumulation de dépôts et la contamination, ce qui peut nuire au bon fonctionnement du capteur.

The photo shows the risk associated with a horizontal lambda sensor position. This orientation clearly promotes the accumulation of deposits and contamination, which can negatively affect the sensor's proper functioning.

Il est fortement recommandé de déplacer la sonde afin de la positionner quasi verticalement. Cette orientation permettrait de limiter l'accumulation de dépôts et de condensation, contribuant ainsi à un fonctionnement plus fiable.

Pour faciliter cette modification sur les modèles existants, nous mettrons à disposition une douille inox M18 x 1,5 à souder ainsi qu'un bouchon en inox. Pour toute commande de ces pièces, merci de nous contacter par mail afin de prévoir le stock nécessaire rapidement.

It is strongly recommended to relocate the sensor so that it is positioned almost vertically. This orientation will help reduce the accumulation of deposits and condensation, ensuring more reliable operation.

To facilitate this modification on existing models, we will provide a stainless steel M18 x 1.5 sleeve to be welded and a stainless steel plug. For any orders of these parts, please contact us by email so that we can ensure sufficient stock is available quickly.
