## **INFO TECHNIQUE #022**

### **NOTE IMPORTANTE « CARDANS »**

## IMPORTANT NOTICE – DRIVESHAFTS

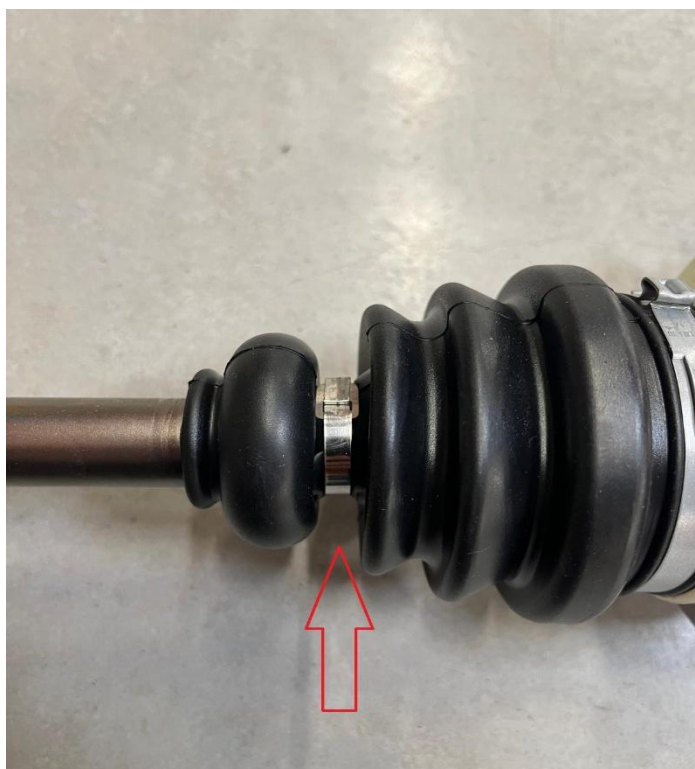
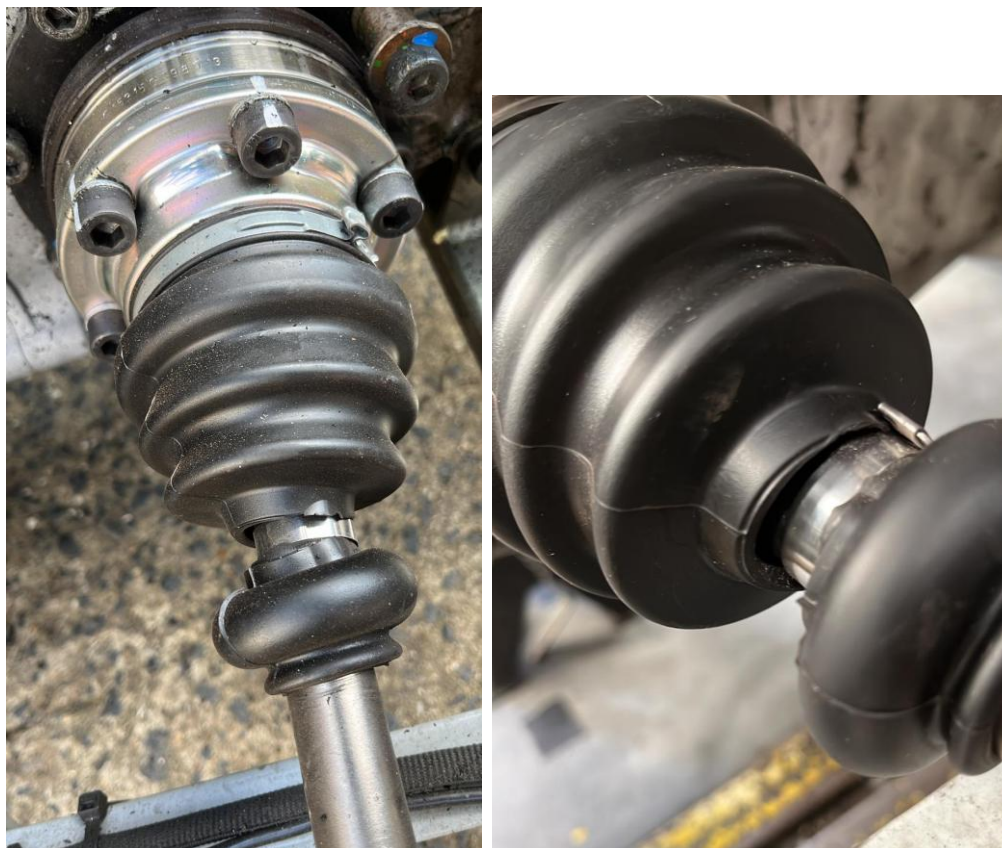
Lors de ces 25H plusieurs retours sur le fait que le collier en question provoque des coupures au niveau du soufflet et en provoque la déchirure.

La taille du collier a déjà été modifiée une fois mais cela n'est pas suffisant.

Il est important de retirer le collier de serrage posé par Sadev au montage côté boîte de le remplacer par un colson « tie-rap » en plastique.

Les derniers cardans en stock chez nous auront la modification.

Nous allons faire en sorte que les nouvelles productions soient exemptes de collier.

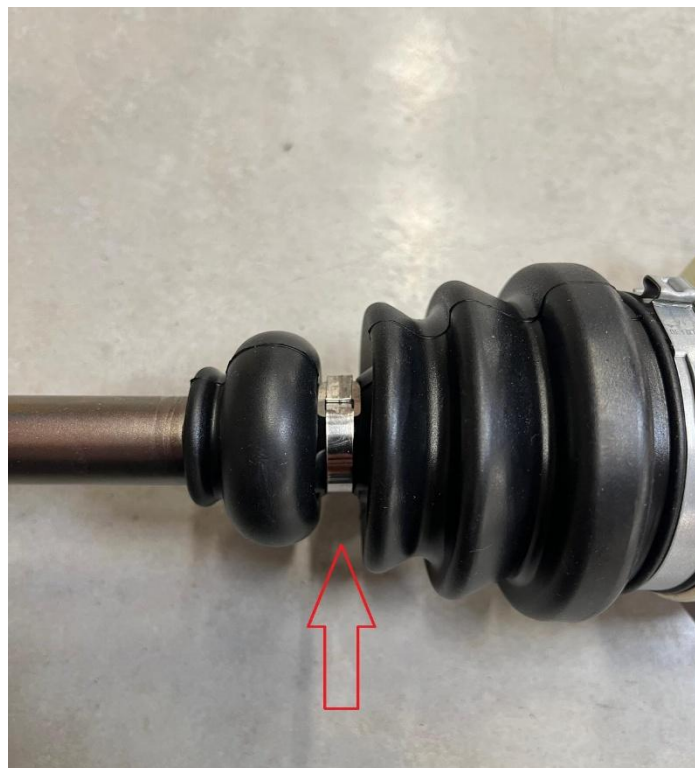
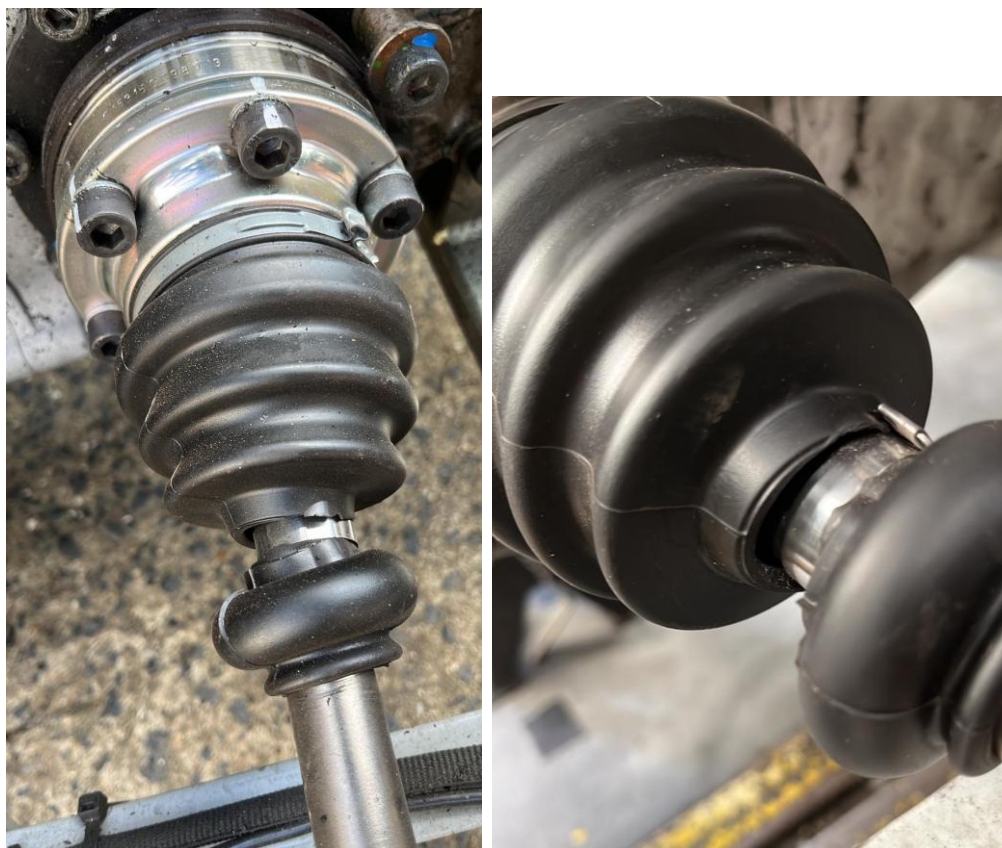
During the 25H, we received several reports that the clamp in question causes cuts to the boot, eventually leading to tearing.

The size of the clamp has already been modified once, but this has proven insufficient. Therefore, teams are requested to carry out this modification.

It is important to remove the clamp installed by Sadev on the gearbox side during assembly and replace it with a plastic zip tie.

Some teams do not even install anything at all and have reported no grease issues. The last driveshafts currently in our stock will already include this modification.

We will ensure that all future productions are supplied without any clamp.
